EL PATIO DE LOS LEONES RECUPERA SU IMAGEN HISTÓRICA

# Alzada #105

COLEGIO OFICIAL DE APAREJADORES Y ARQUITECTOS TÉCNICOS DE GRANADA

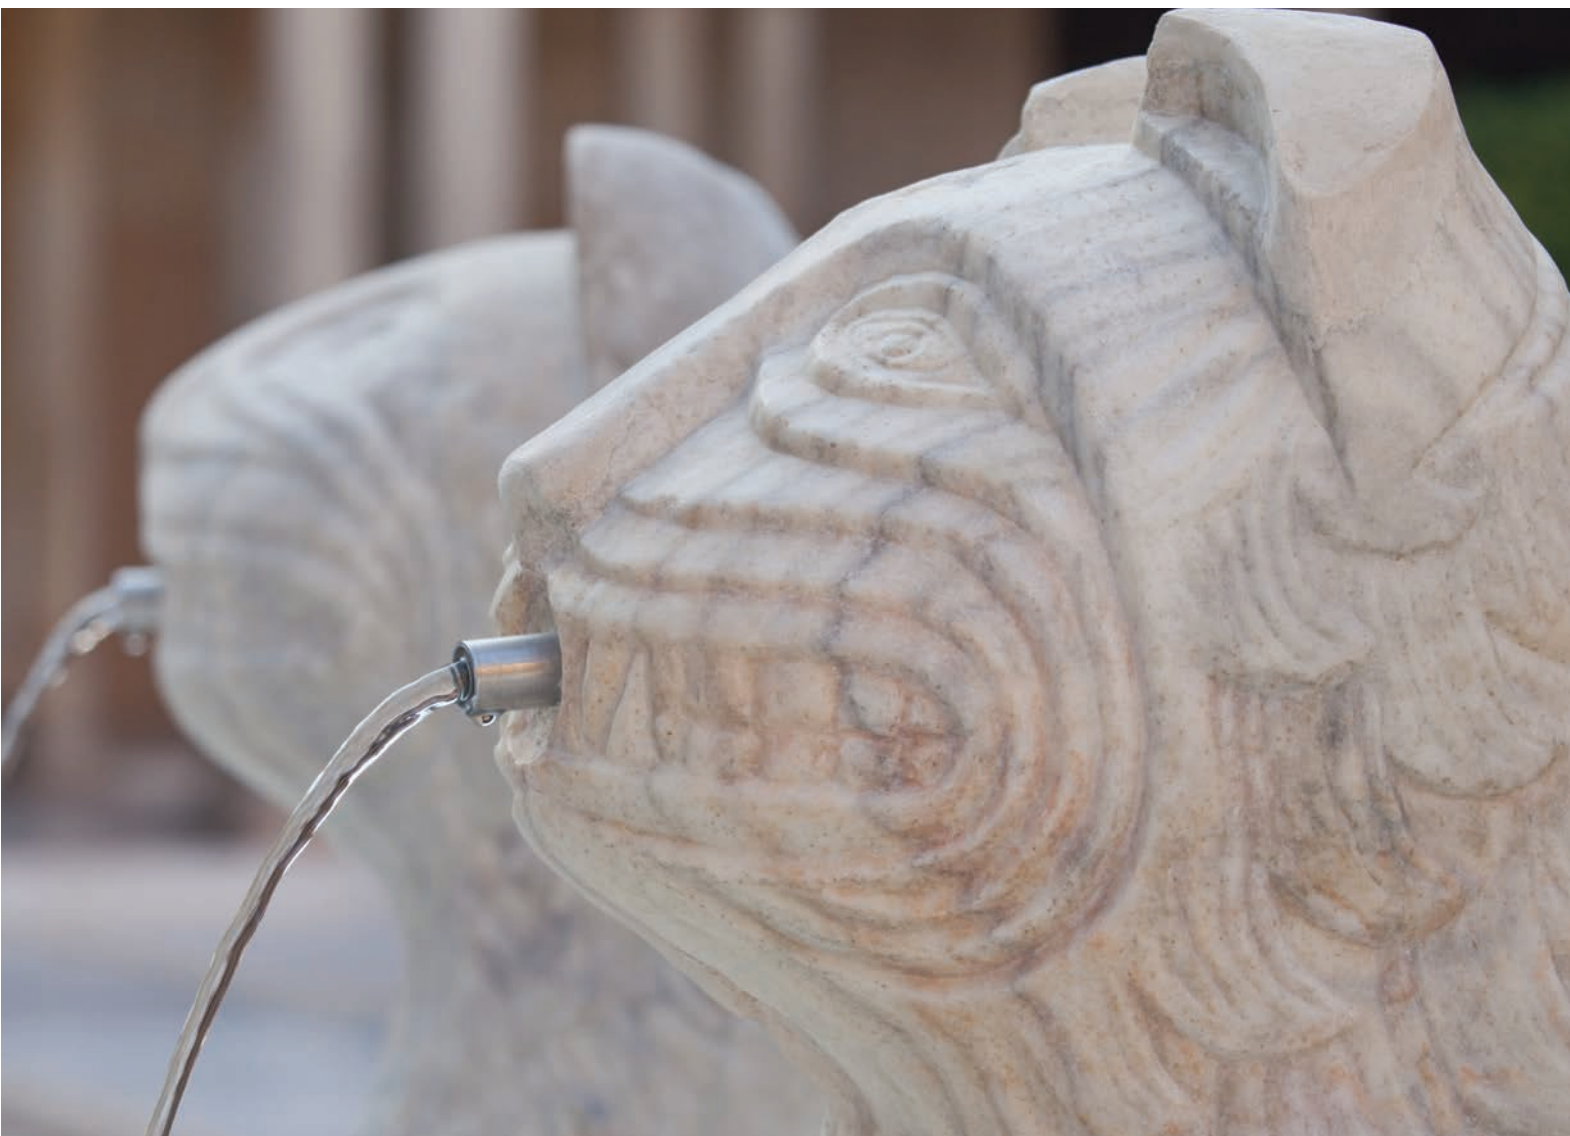
Esta valoración también ha contribuido al conocimiento necesario para abordar las reintegraciones que reproducen esquemáticamente los rasgos perdidos en los diferentes rostros de los

leones. Este es el caso de las orejas de las esculturas, donde algunas se han reintegrado con la forma que tenían en la última restauración y, otras, que conservaban parte de su talla original, se han protegido con un acabado plano para que puedan reconocerse y diferenciarse.

La restauración de las doce esculturas de mármol blanco de Macael, que se ha prolongado durante casi cinco años, ha eliminado gruesas costras calcáreas que recubrían a las esculturas, ha detenido la invasión de elementos biológicos, ha consolidado roturas de diverso origen y ha permitido retirar elementos metálicos y adherencias muy perjudiciales, como el cemento.

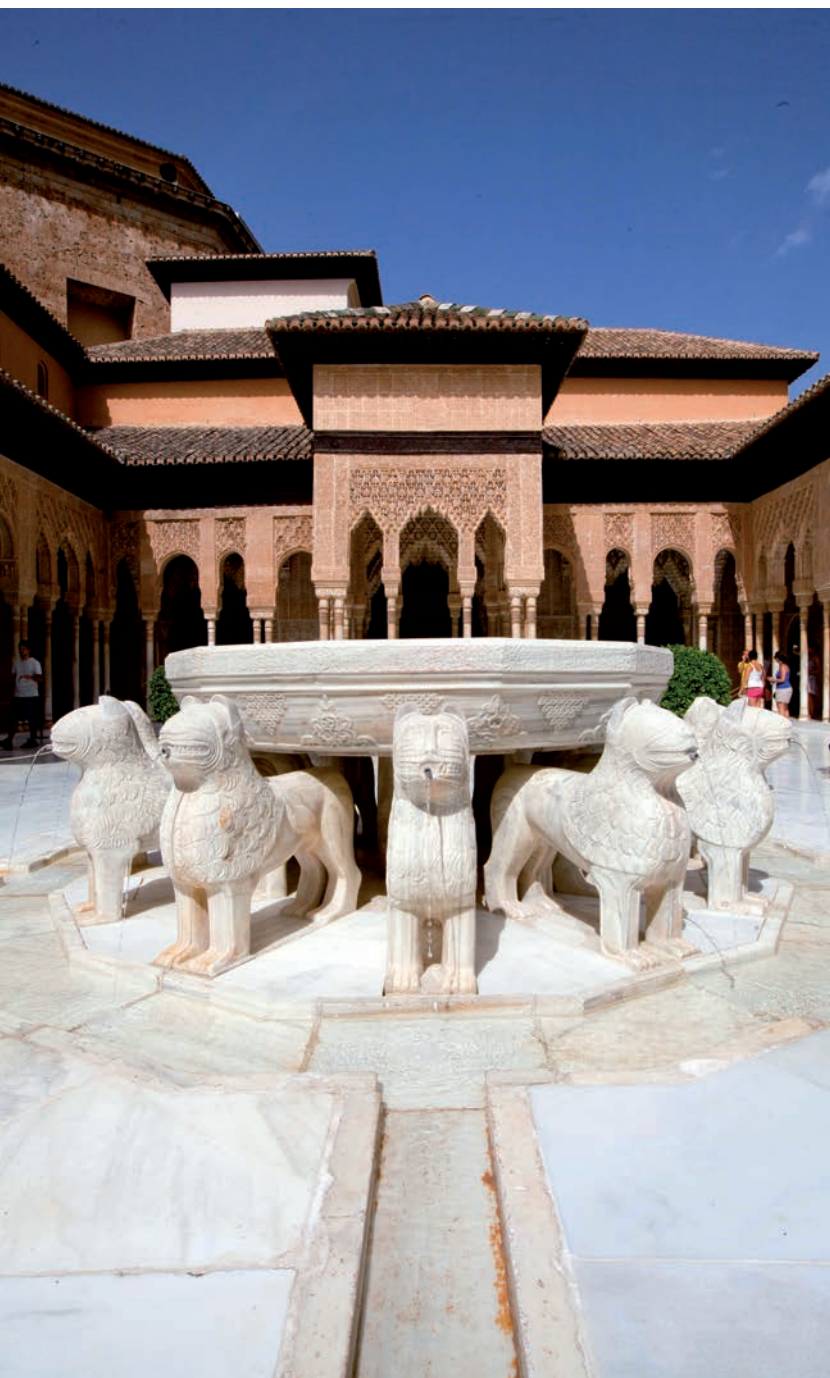
La Fuente de los Leones ha sufrido varias transformaciones a lo largo de su historia. Cambió radicalmente su aspecto en la segunda mitad del siglo XVI. La nueva fuente tenía un esquema piramidal con la elevación del cilindro central de apoyo y de la taza principal mediante balaustres aparentemente asentados sobre la espalda de las figuras de los leones, además del añadido

de una segunda taza que ocultaba en su base el surtidor medieval. Esta taza se encuentra actualmente en el Jardín de los Adarves, donde quedó instalada en 1954.

En 1624, el escultor Alonso de Mena intervino en la fuente para su reparación y su limpieza en profundidad. En el primer tercio del siglo XIX se añadieron una red de surtidores y hacia 1837 se instaló el remate superior de un surtidor. En 1966, la Fuente volvió a su hipotético estado originario, mediante el desmontaje de los añadidos y el surtidor original se trasladó al Museo de la Alhambra.

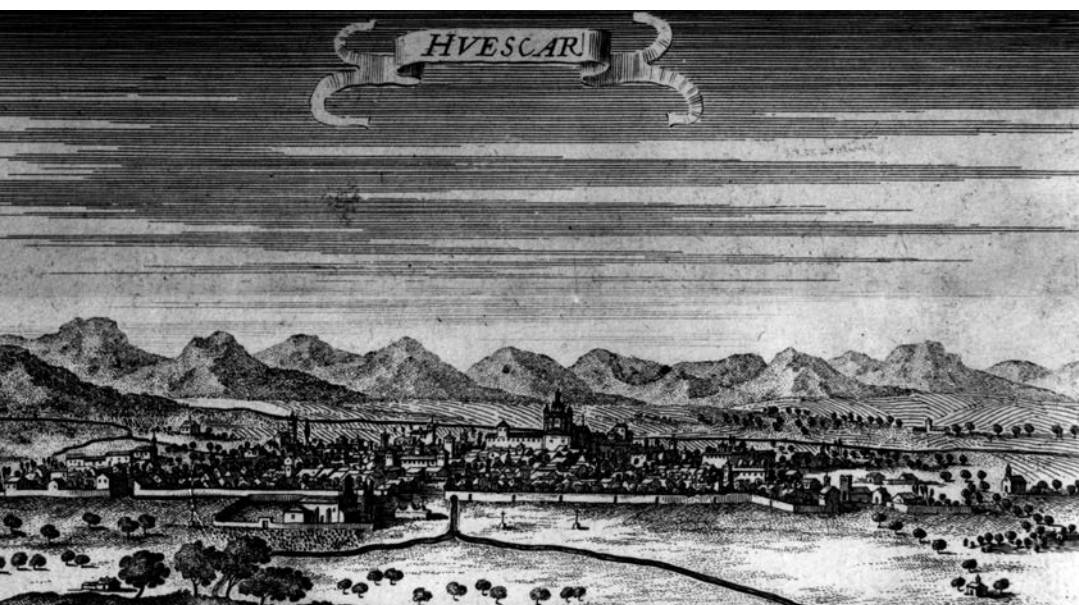
**Grabado de Huescar en 1682, en el que se puede ver el convento, en detalle en la imagen de la derecha. Archivo Histórico Nacional.**

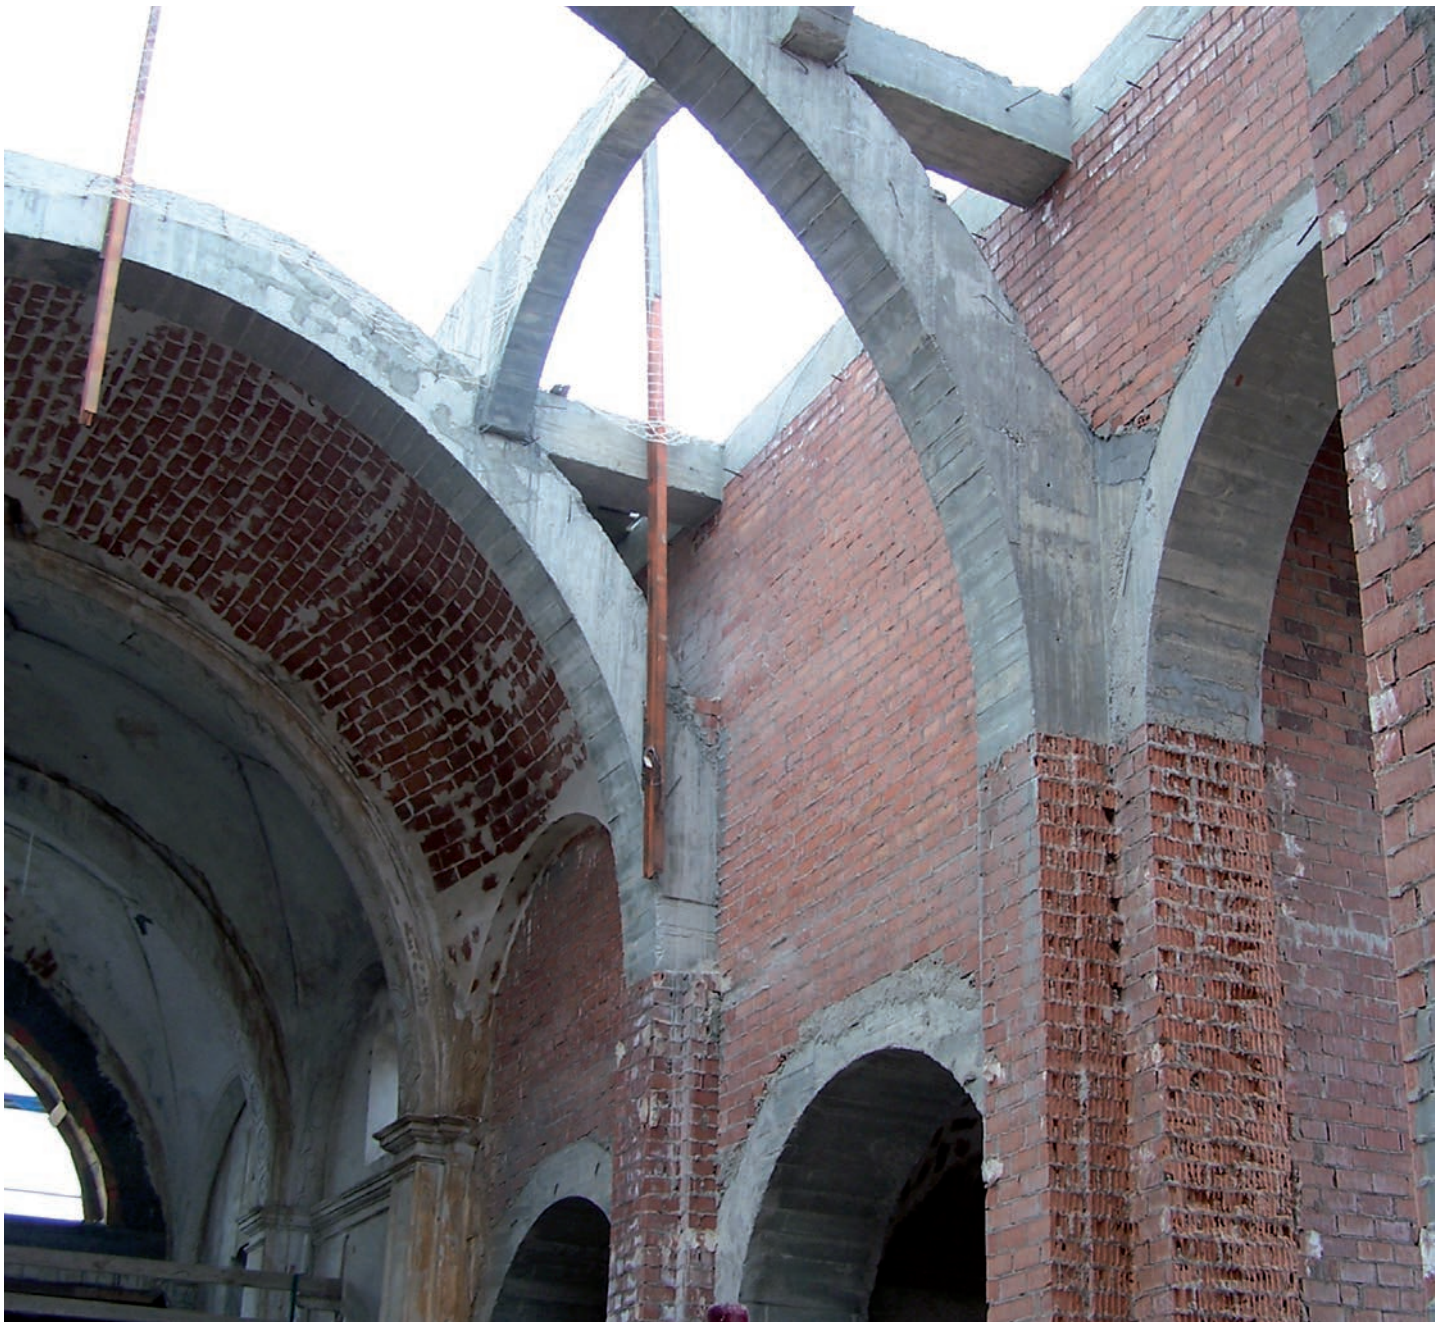
Arriba, esquemas de intervención en la iglesia. Abajo, reconstrucción de muros y bóvedas.

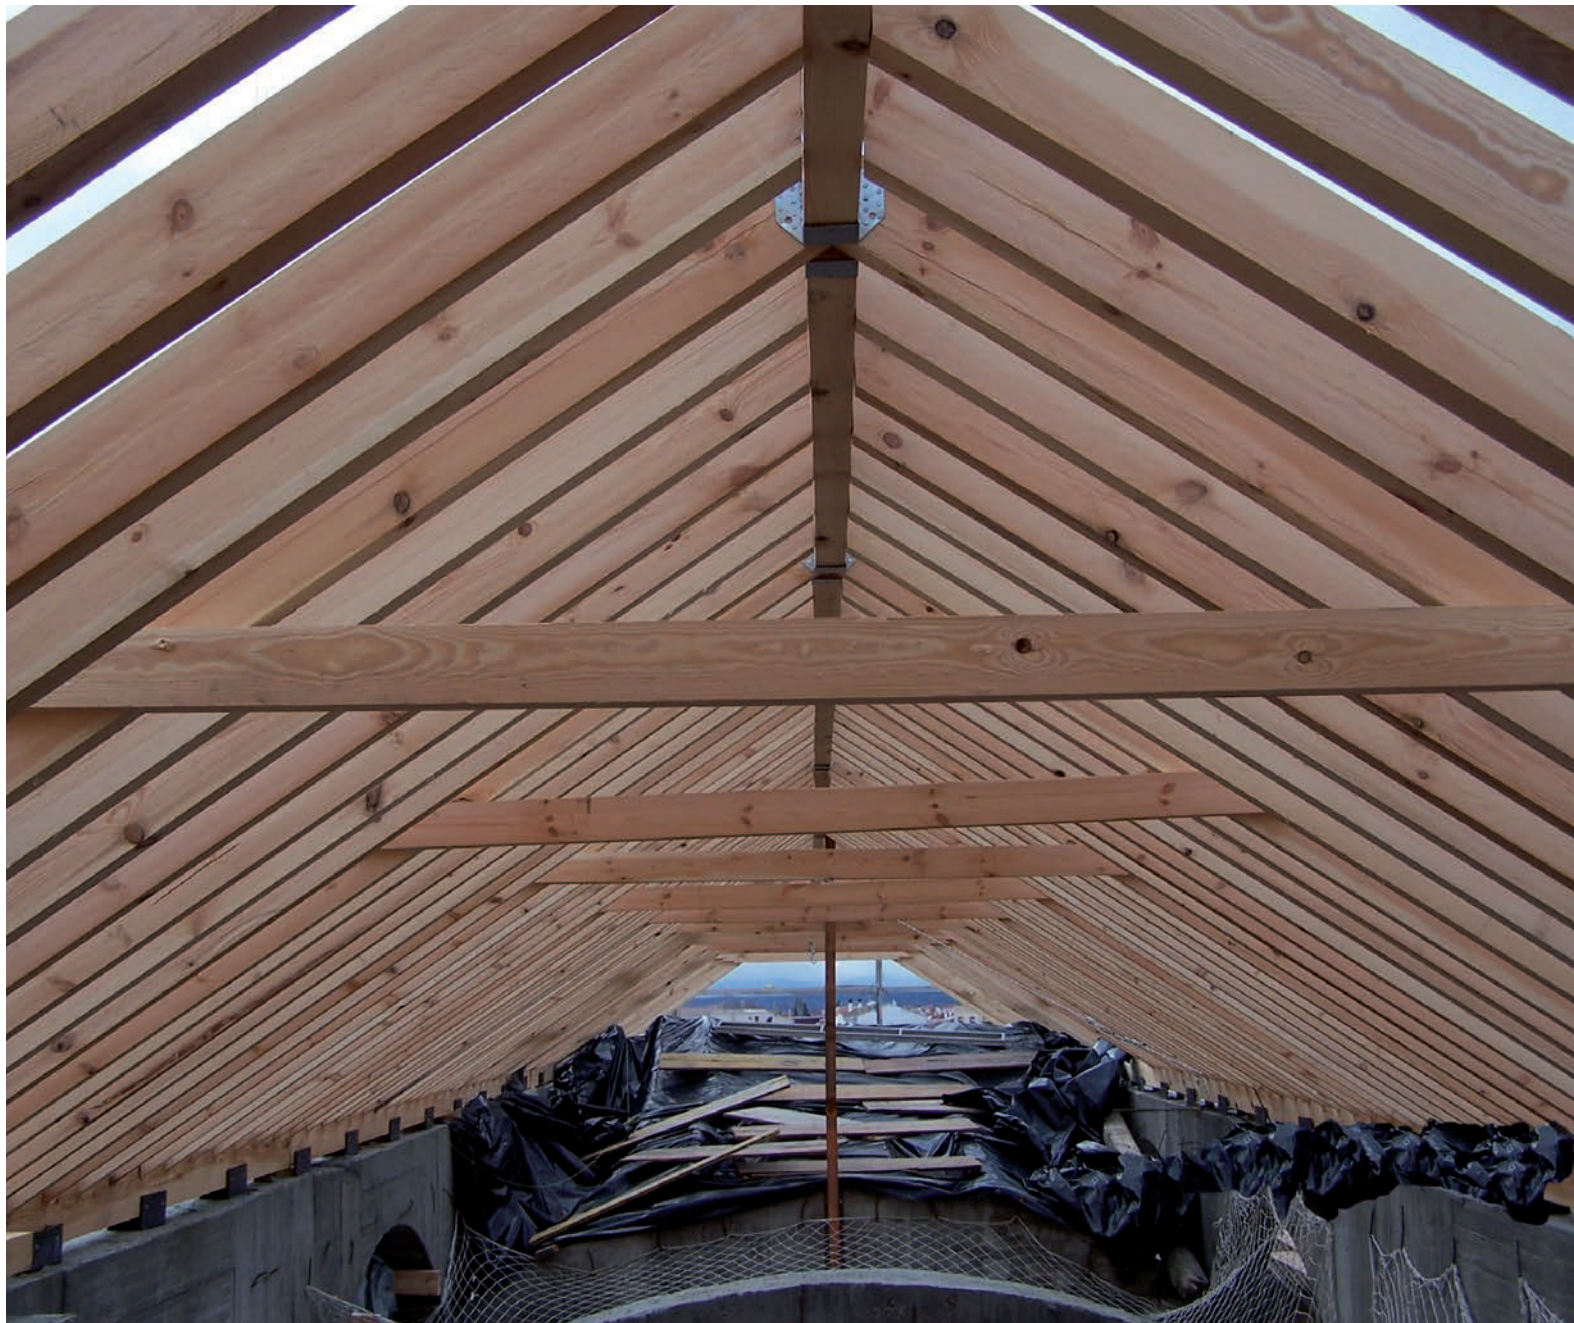
La armadura de cubiertas.

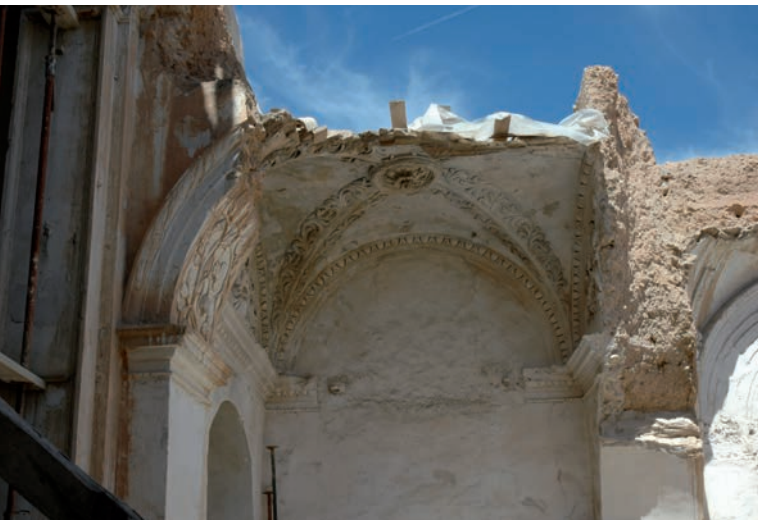
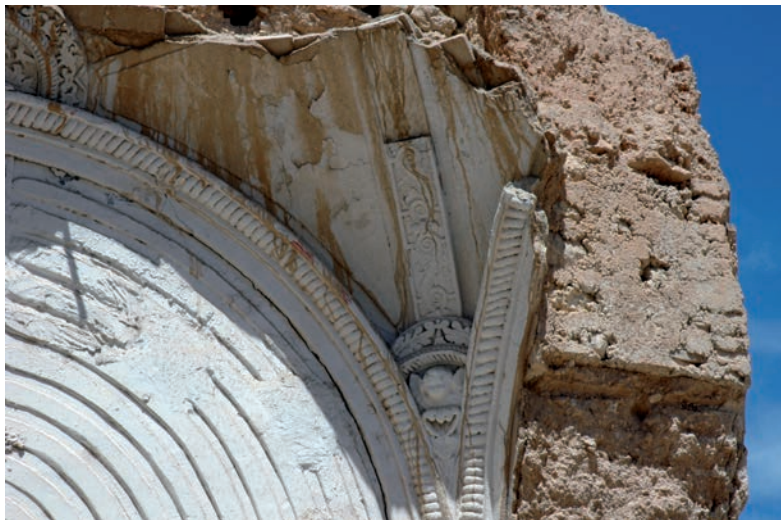
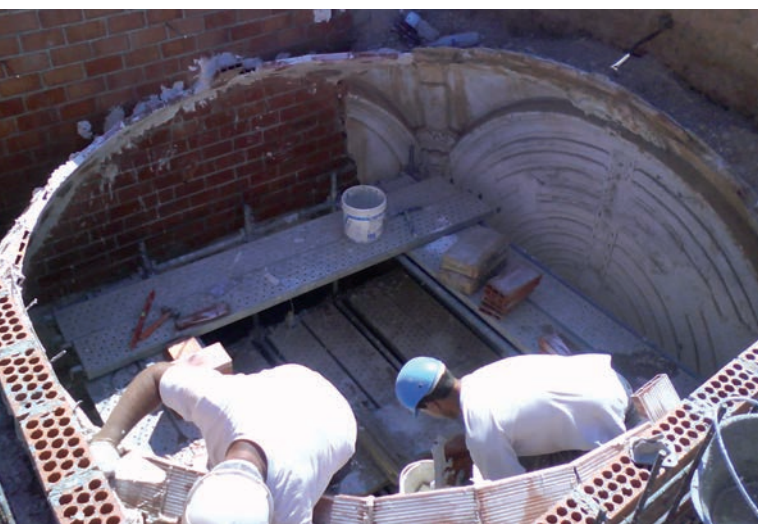
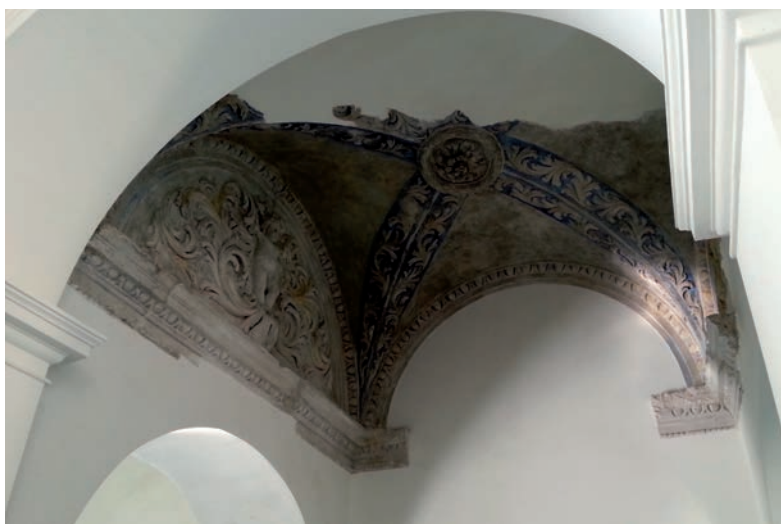
**En las dos imágenes superiores, intervención en los muros. Abajo a la izquierda, reconstrucción de bóveda, y a la derecha, bóveda recuperada.**

Cuando nos enfrentamos a la reconstrucción los muros principales, entendimos que volver a utilizar el tapial en 90 centímetros de ancho con esas alturas resultaba complejo de ejecución y claramente insuficiente para el cumplimiento normativo de un edificio público.

Ante esta disyuntiva se plantea la ejecución de un muro mixto, dos hojas exteriores de ladrillo perforado incluyendo en el interior hormigón armado con doble

parrilla de acero. Este sistema tan refrendado a lo largo de la historia es de fácil ejecución, permite adaptarse a las geometrías de partida y hace posible la unión con el tapial existente.

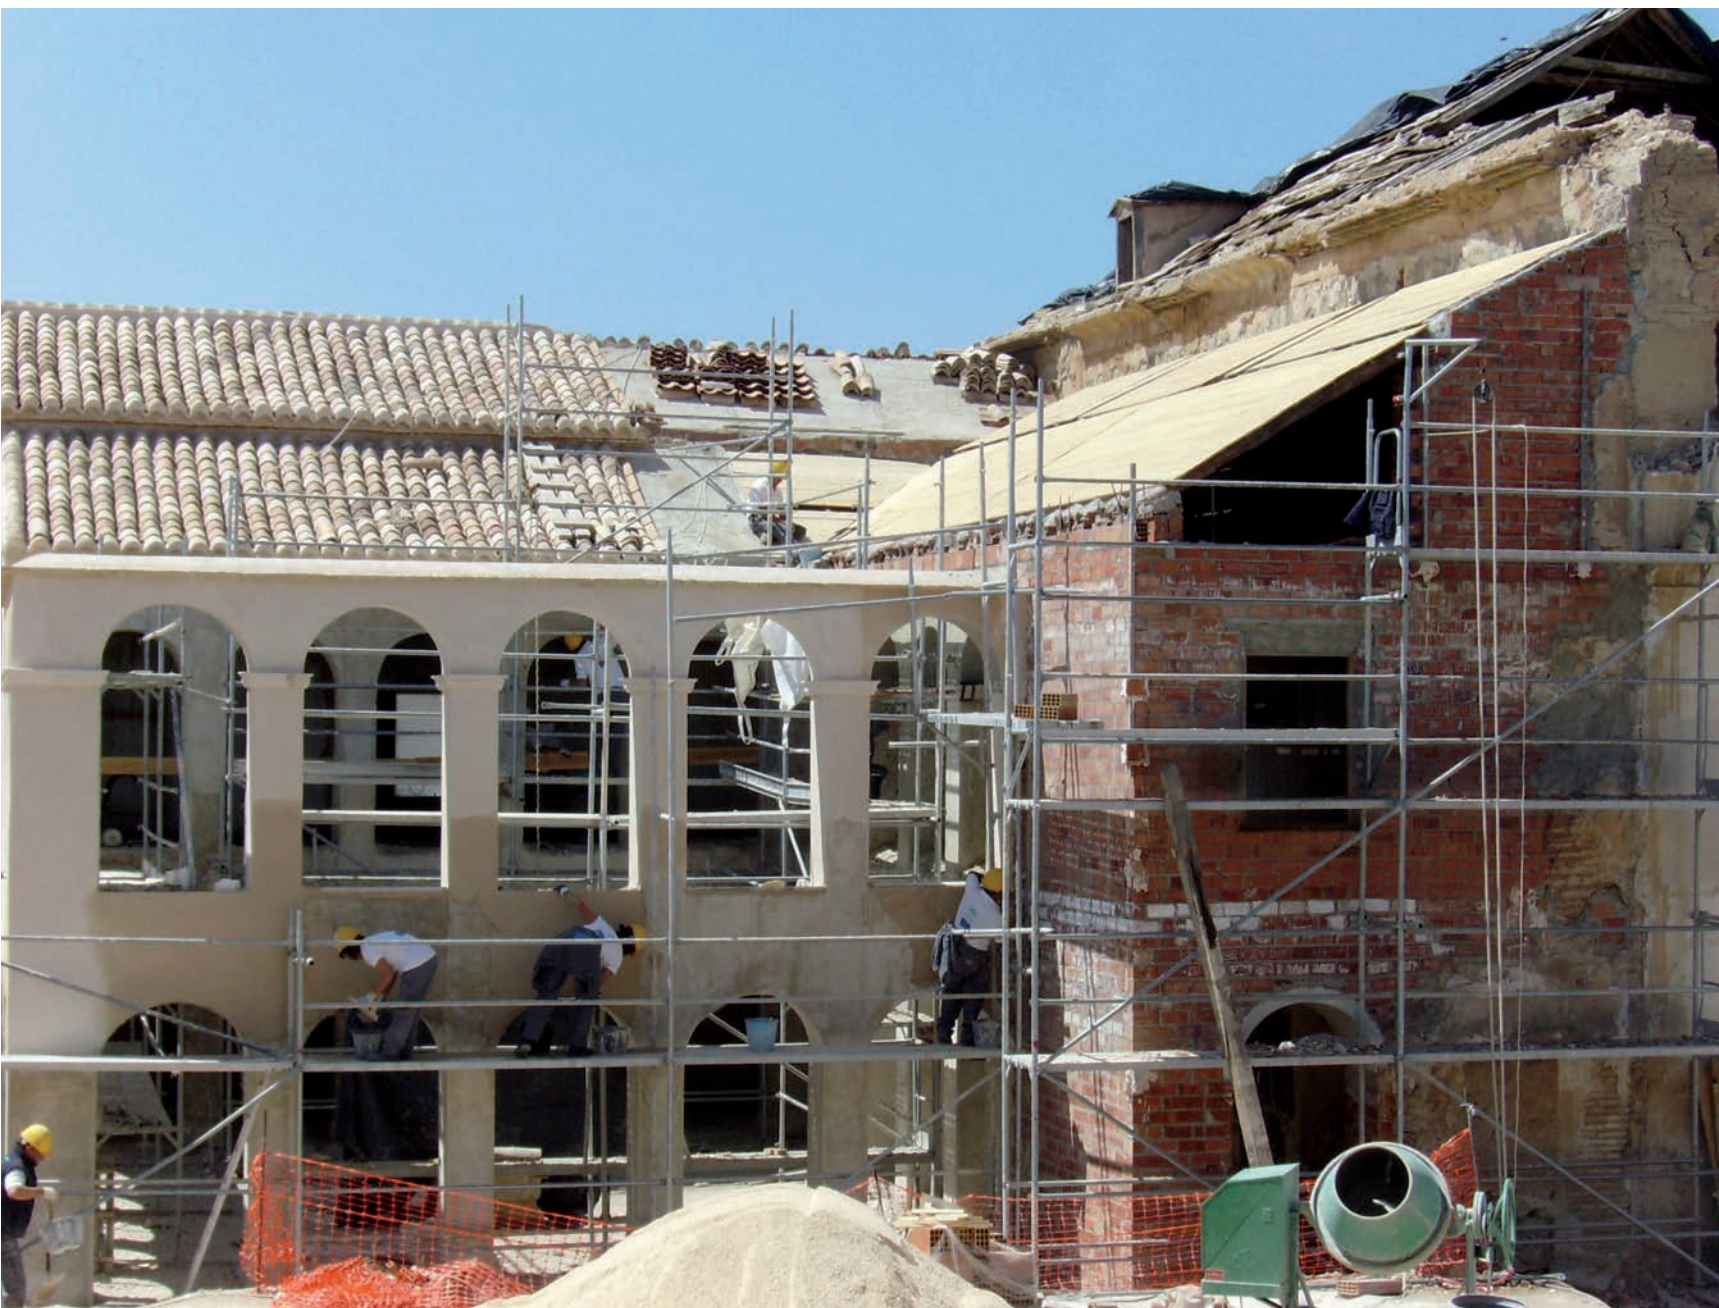
La crujía del claustro ligada al edificio de acceso estaba compartimentada en habitaciones, en un estado ruinoso, con la cubierta hundida, mientras que la empotrada en el muro de la iglesia estaba colapsada, sujeta por unos puntales de ma-

dera pero con un vuelco que superaba en la parte superior los 40 centímetros.

En el periodo entre la primera y segunda escuela taller se desplomó esta zona.

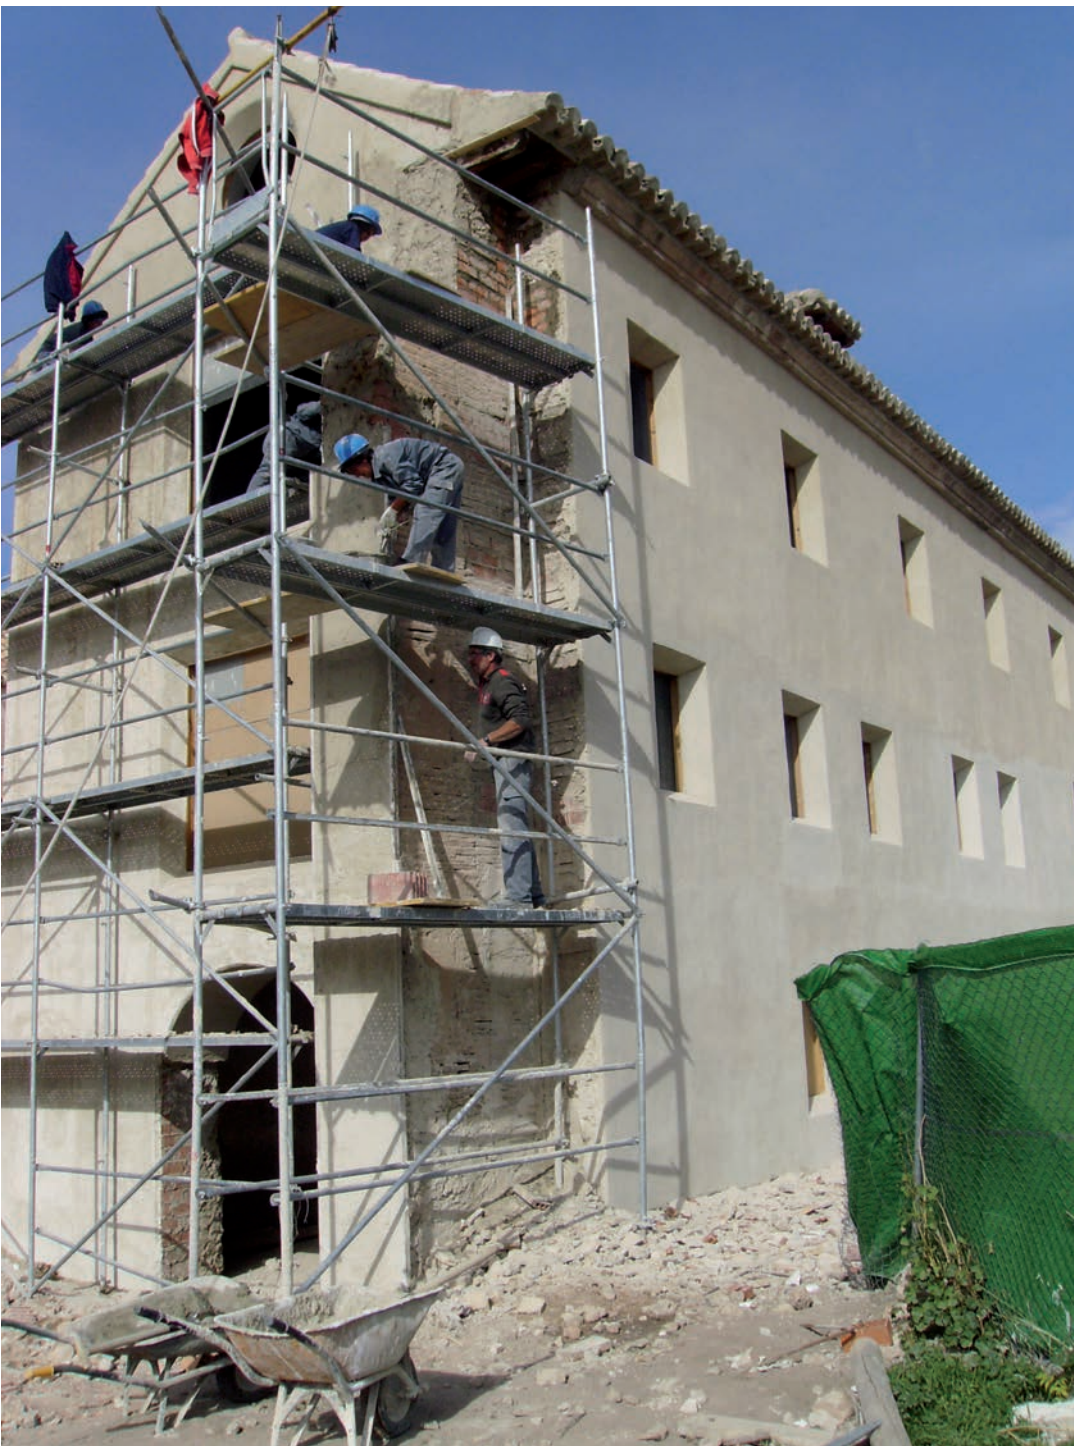
Este edificio tiene una geometría muy definida en forma de C, se desarrolla en tres plantas, con una crujía continua de 6.40 metros de ancho, muros de 70 centímetros y unos 350 metros cuadrados de planta. Llega hasta nosotros con los restos de la distribución de celdas hacia el exterior en el ala derecha y un pasillo cerrado al interior del patio.

En la planta baja se ubicaban las letrinas,

que estaban superpuestas en la vertical del trazado de la acequia que cruza el convento.

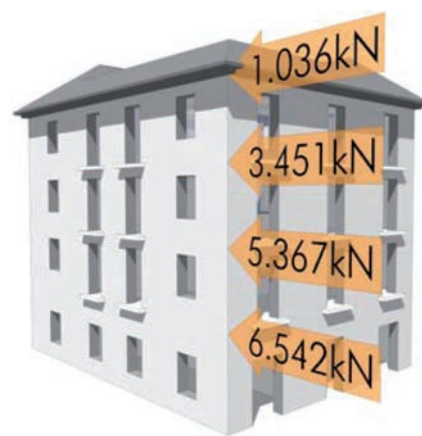
Para comprender mejor los datos anteriores vamos a realizar el cálculo sobre una de las plantas de un edificio tipo habitual en el centro, formado por planta de baja más tres y situado en una zona alejada de la calle San Matías. (zona II en el cuadro de cálculo que aparece el final del artículo).

Conoceremos, mediante un riguroso estudio de la geometría del edificio y de los materiales que lo componen, que el peso de cada una de las plantas es de  $3.000 \text{ kN}$  (contando con un 100% de todas las cargas permanentes y un 50% de las sobrecargas). Utilizando la tabla que aparece al final del artículo obtenemos que las cargas cortantes acumuladas en cada planta son:

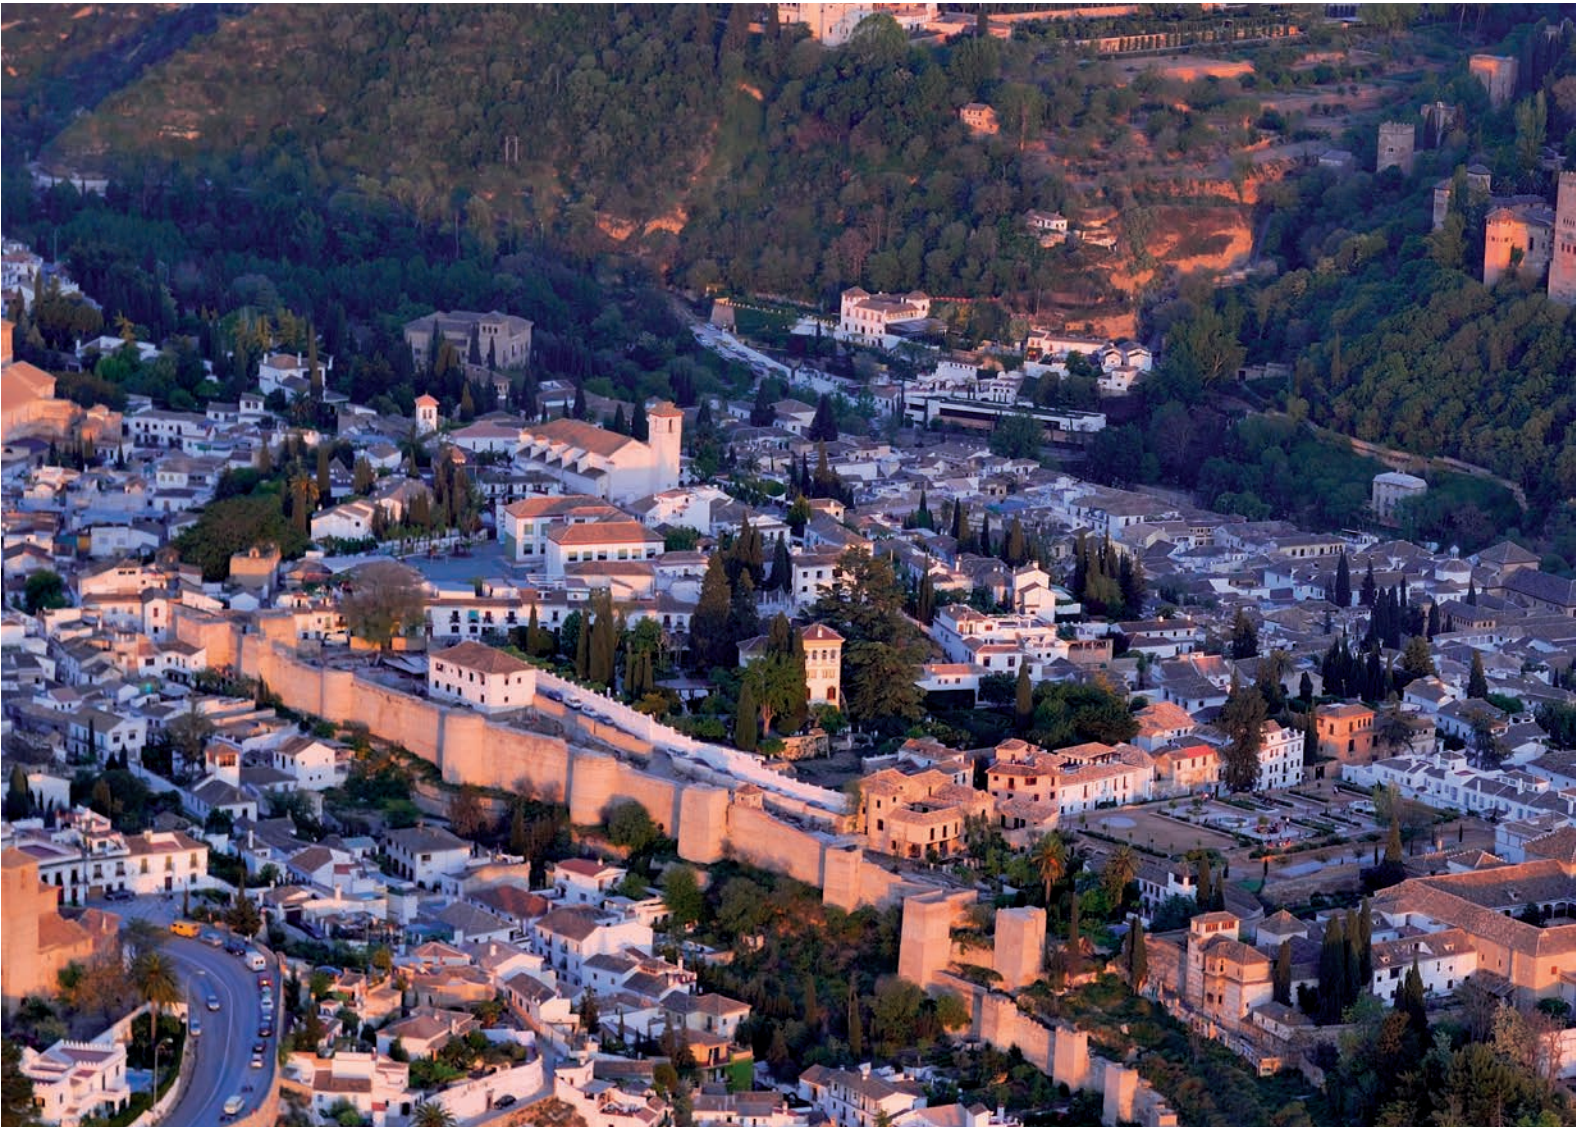
Hemos comentado que el punto 5.3.1.6 del DB·SE·F nos indica que el esfuerzo máximo a cortante horizontal que actúa en un determinado muro se puede reducir en un 15% siempre que se incremente el valor del cortante en los muros inmediatos paralelos manteniendo el equilibrio de entre las fuerzas actuantes, por lo que una vez realizada esa redistribución para “descargar” el muro más solicitado tenemos que los cortantes actuantes serán:

- V muro 1 1.160,65kN
- V muro 2 735,90kN
- V muro 3 881,60kN
- V muro 4 2.588,85kN

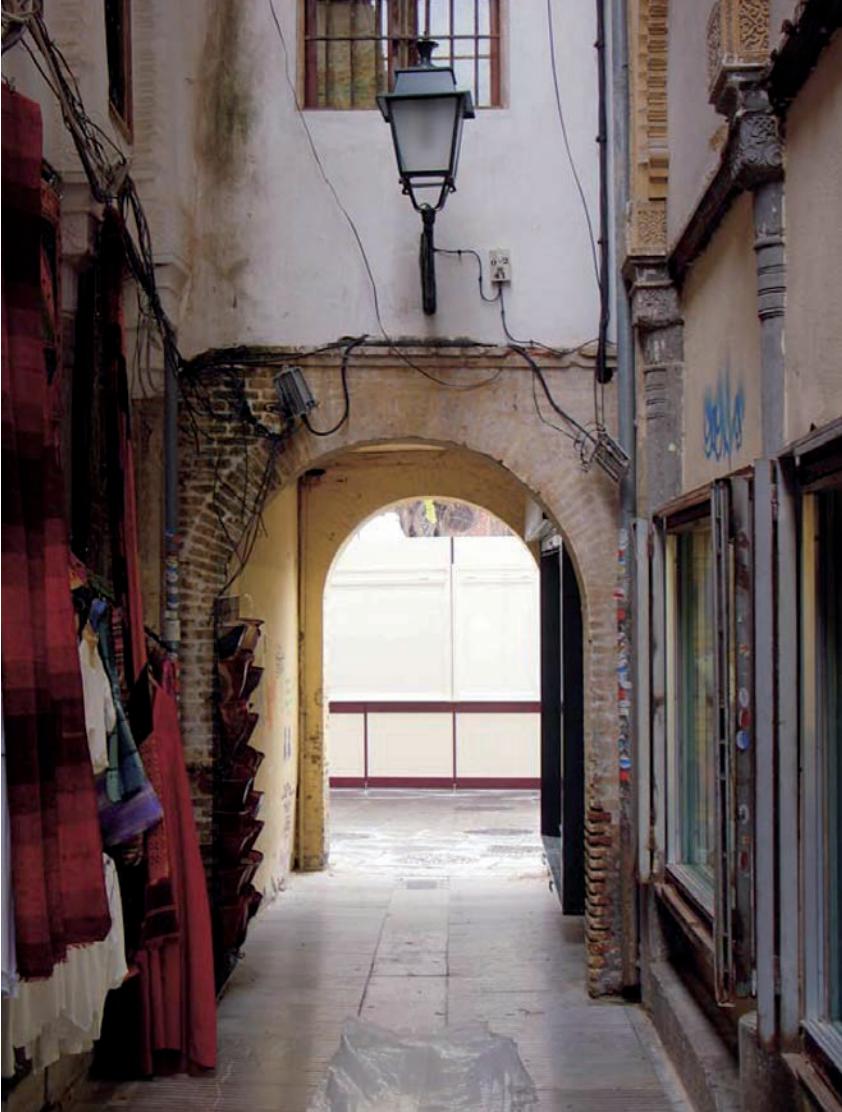
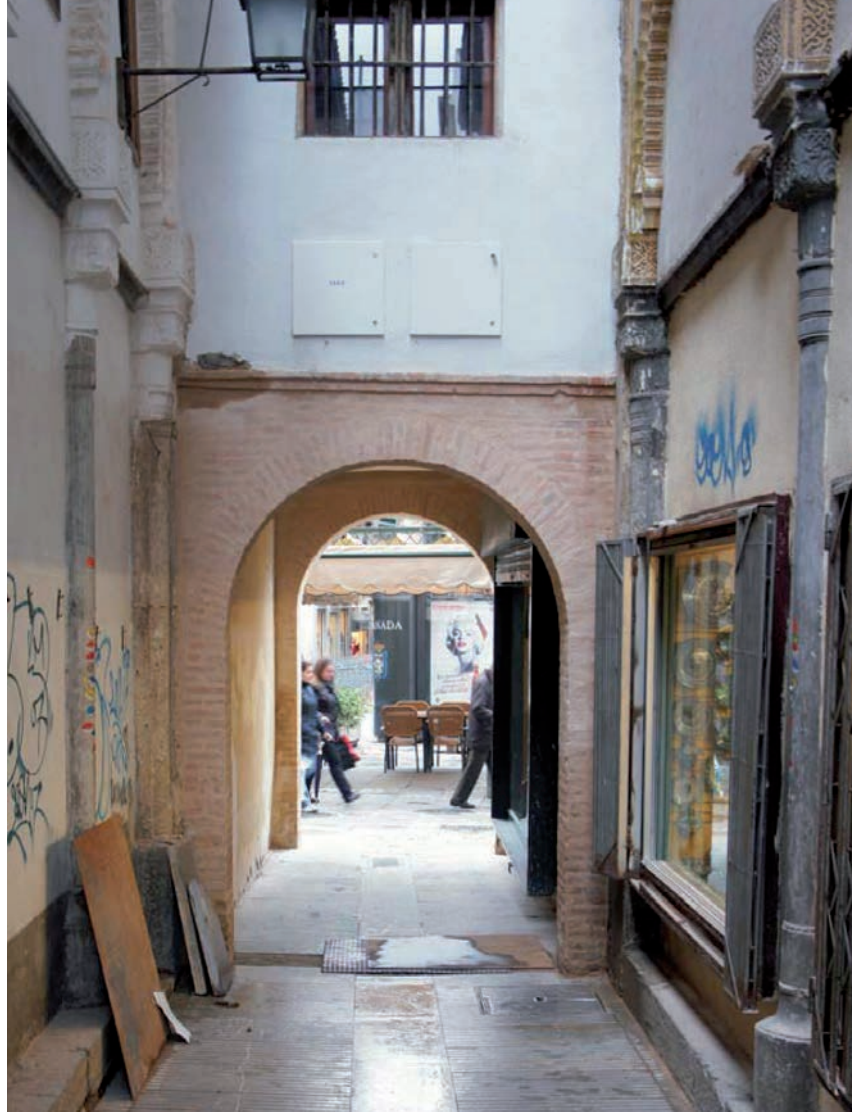
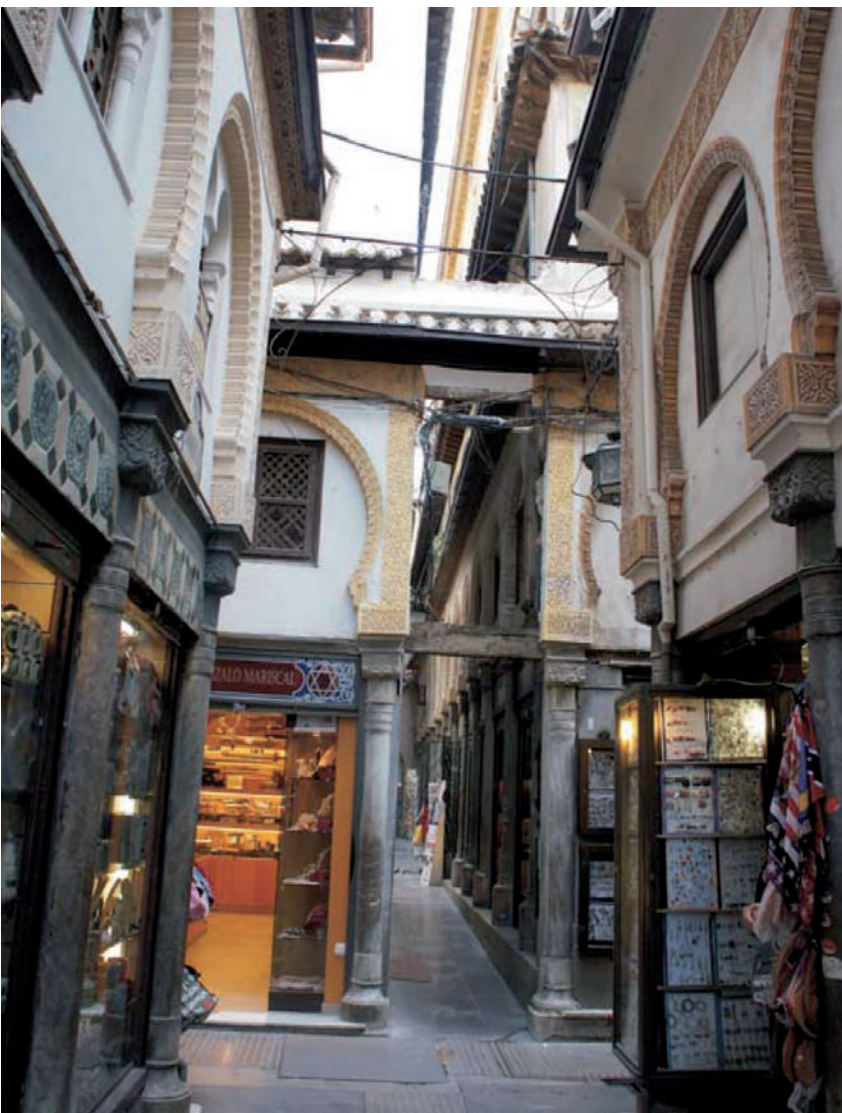
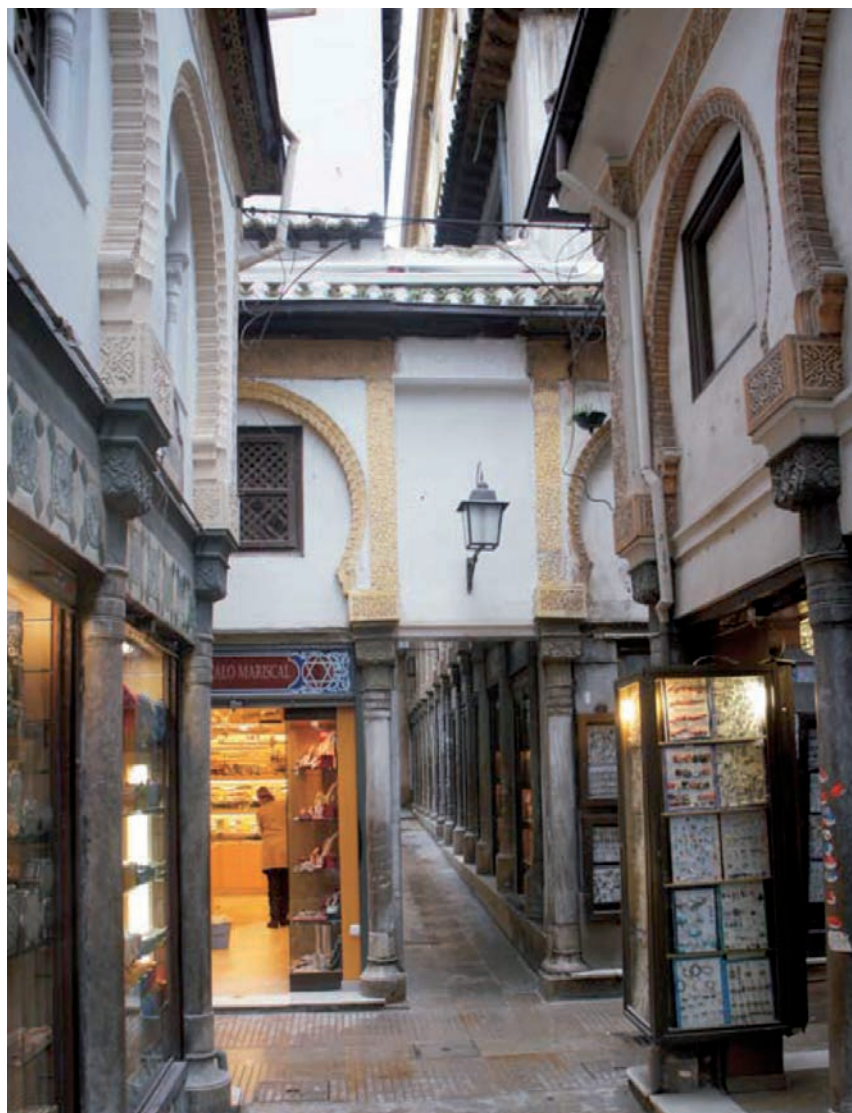
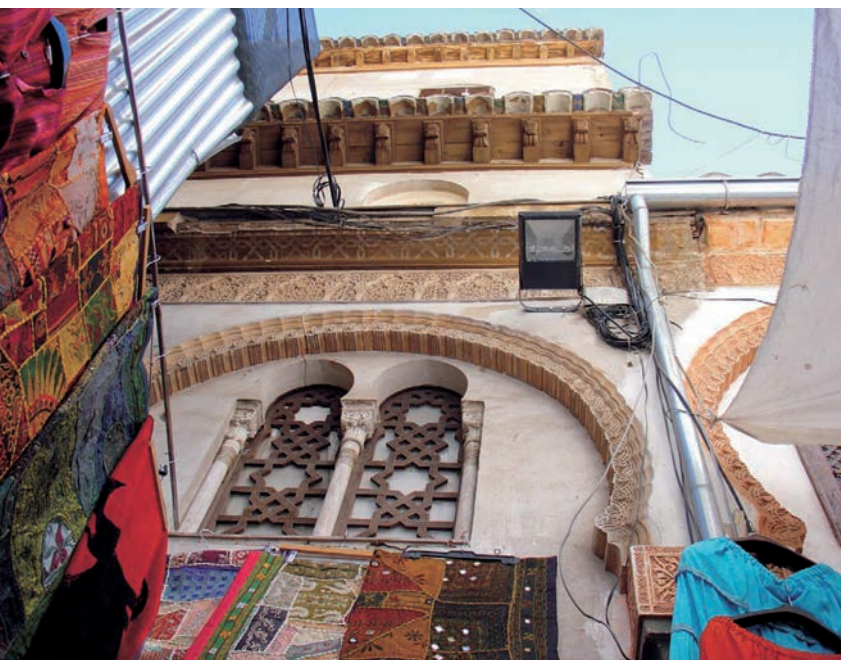
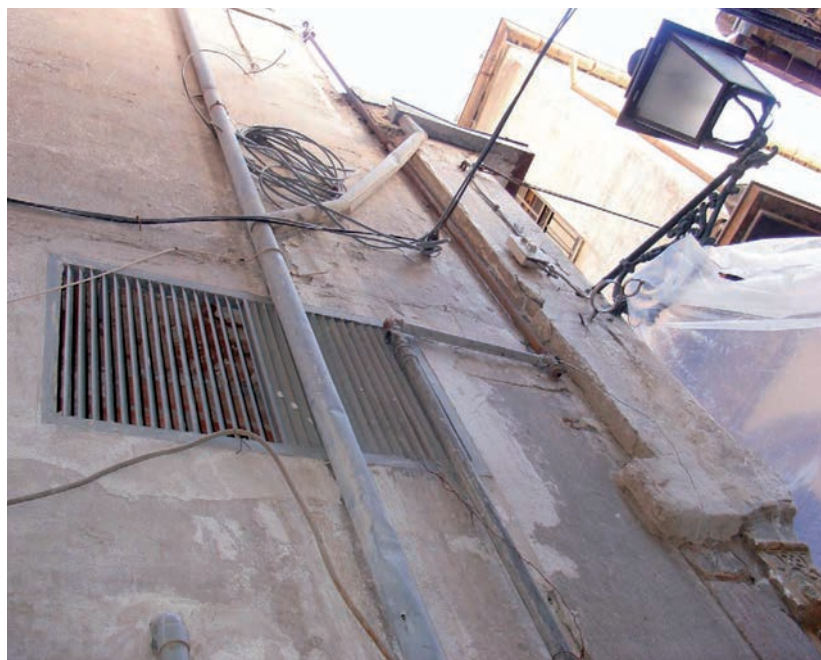
El resto de las puertas no presentaba ninguna decoración y estaban acabadas con múltiples capas de pintura. El estado de conservación constructivo es bueno pero el estético era totalmente lamentable.

Para la restauración de los arcos debieron efectuarse las siguientes operaciones: limpieza de pinturas, reparación de ladrillos rotos, repaso de llagueado con mortero de cal, incorporación de tondos de cerámica verde Alhambra en las enjutas e incorporación de rótulos de cerámica en los dinteles de los arcos.

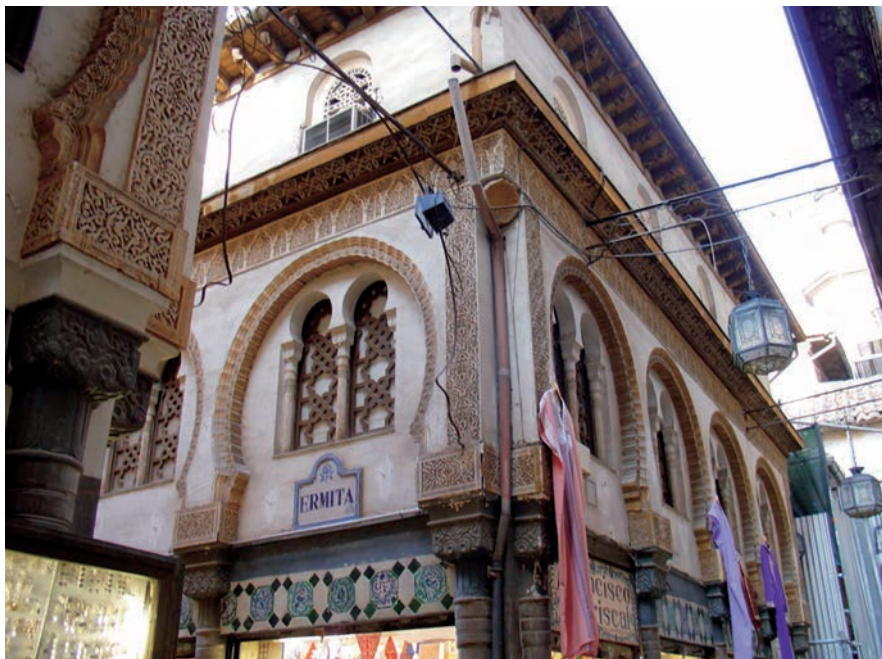
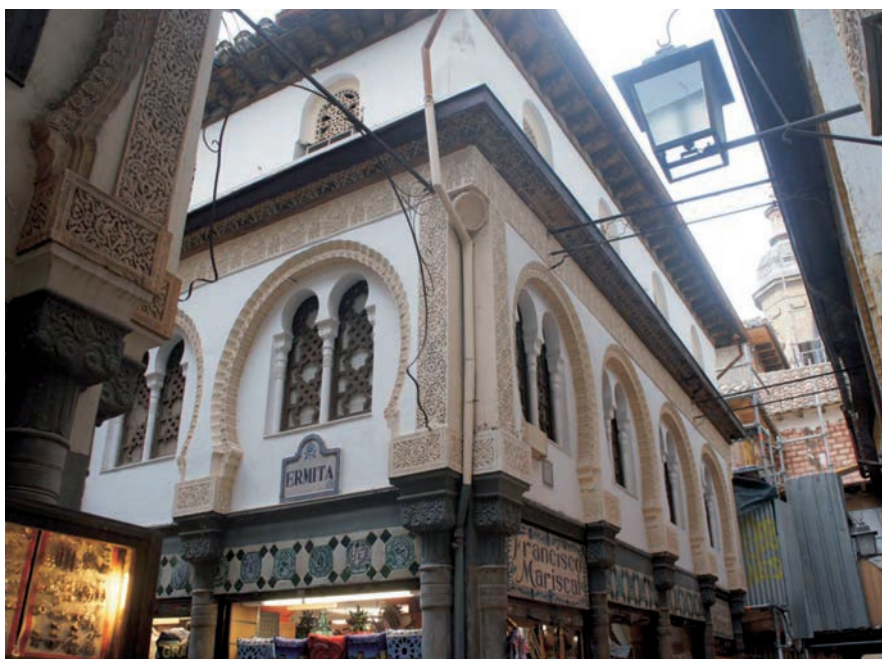
En el recinto de la Alcaicería había varios tipos de puntos de luz, con lámparas incandescentes y de vapor de mercurio que daban poca luz y que eran ineficientes. Esto hacía que muchos de los locales instalaran proyectores propios clavados en los paños de yesería. Al igual que con las puertas de acceso, la calle Alcaicería, presentaba una iluminación singular compuesta por una serie de faroles de artesanía granadina, en muy mal estado, colgados en la mitad de la calle que se sustentaban mediante unos travesaños de forja artística,
