EL PATIO DE LOS LEONES RECUPERA SU IMAGEN HISTÓRICA

# Alzada #105

COLEGIO OFICIAL DE APAREJADORES Y ARQUITECTOS TÉCNICOS DE GRANADA

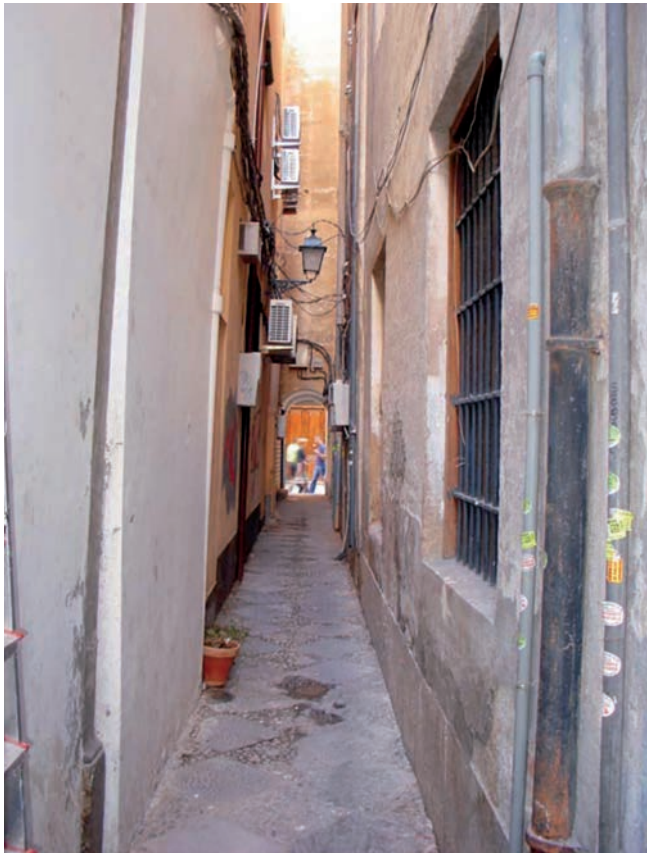
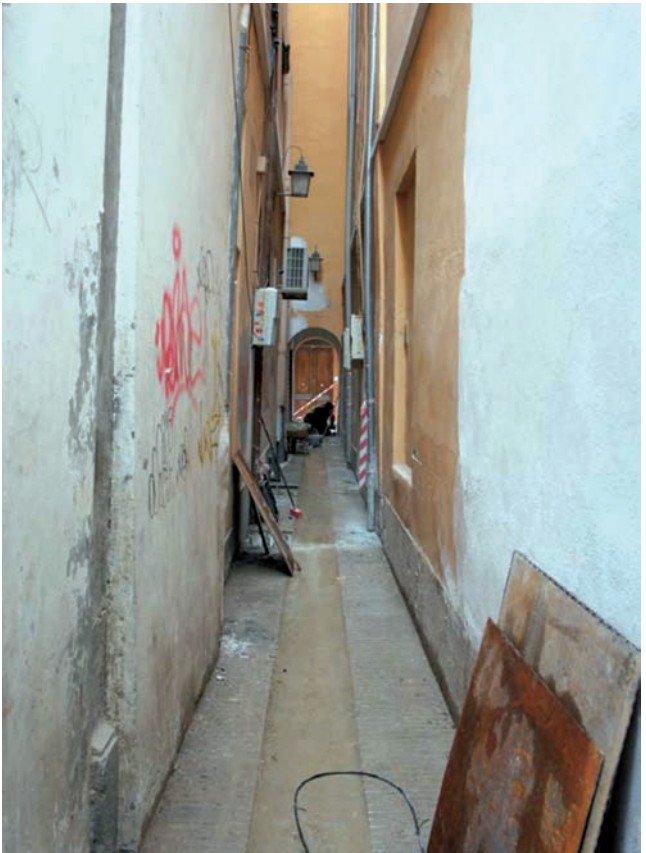
Toda la reja está apollada en un basamento de piedra de Sierra Elvira macizo. Las piezas que componen este zócalo se movieron y estaban deterioradas por diversas fisuras.

En cuanto al estado de conservación de la reja, los pináculos que enmarcan el paso se encontraban muy deteriorados. Los remates de los pináculos eran inexistentes, quedaron los chapones de formación de los chapiteles, quedando vistos todos los roblones de fijación. El núcleo central estaba corroído y las piezas que tiene fijadas en la zona de encuentro con el apoyo de Sierra Elvira estaban totalmente disgregadas o eran inexistentes.

En el dintel de formación de la portada las piezas que sirven de remate a la faja de blasones se encontraban totalmente corroídas.

Al tratarse de una reja realizada con piezas de fundición que se hallan fijadas mediante roblones, la restauración ha sido posible desmontando los elementos deteriorados y reponiendo las piezas necesarias.

Se desmontaron las piezas que rematan la faja de blasones y se repusieron para mantener la conservación del dintel decorado. Se desmontaron los fustes laterales y se sustituyó el núcleo central que estaba totalmente corroído y se fijaron las piezas roblonadas existentes que estaban en buen estado de conservación y fueron sustituidas aquellas que estaban totalmente disgregadas.

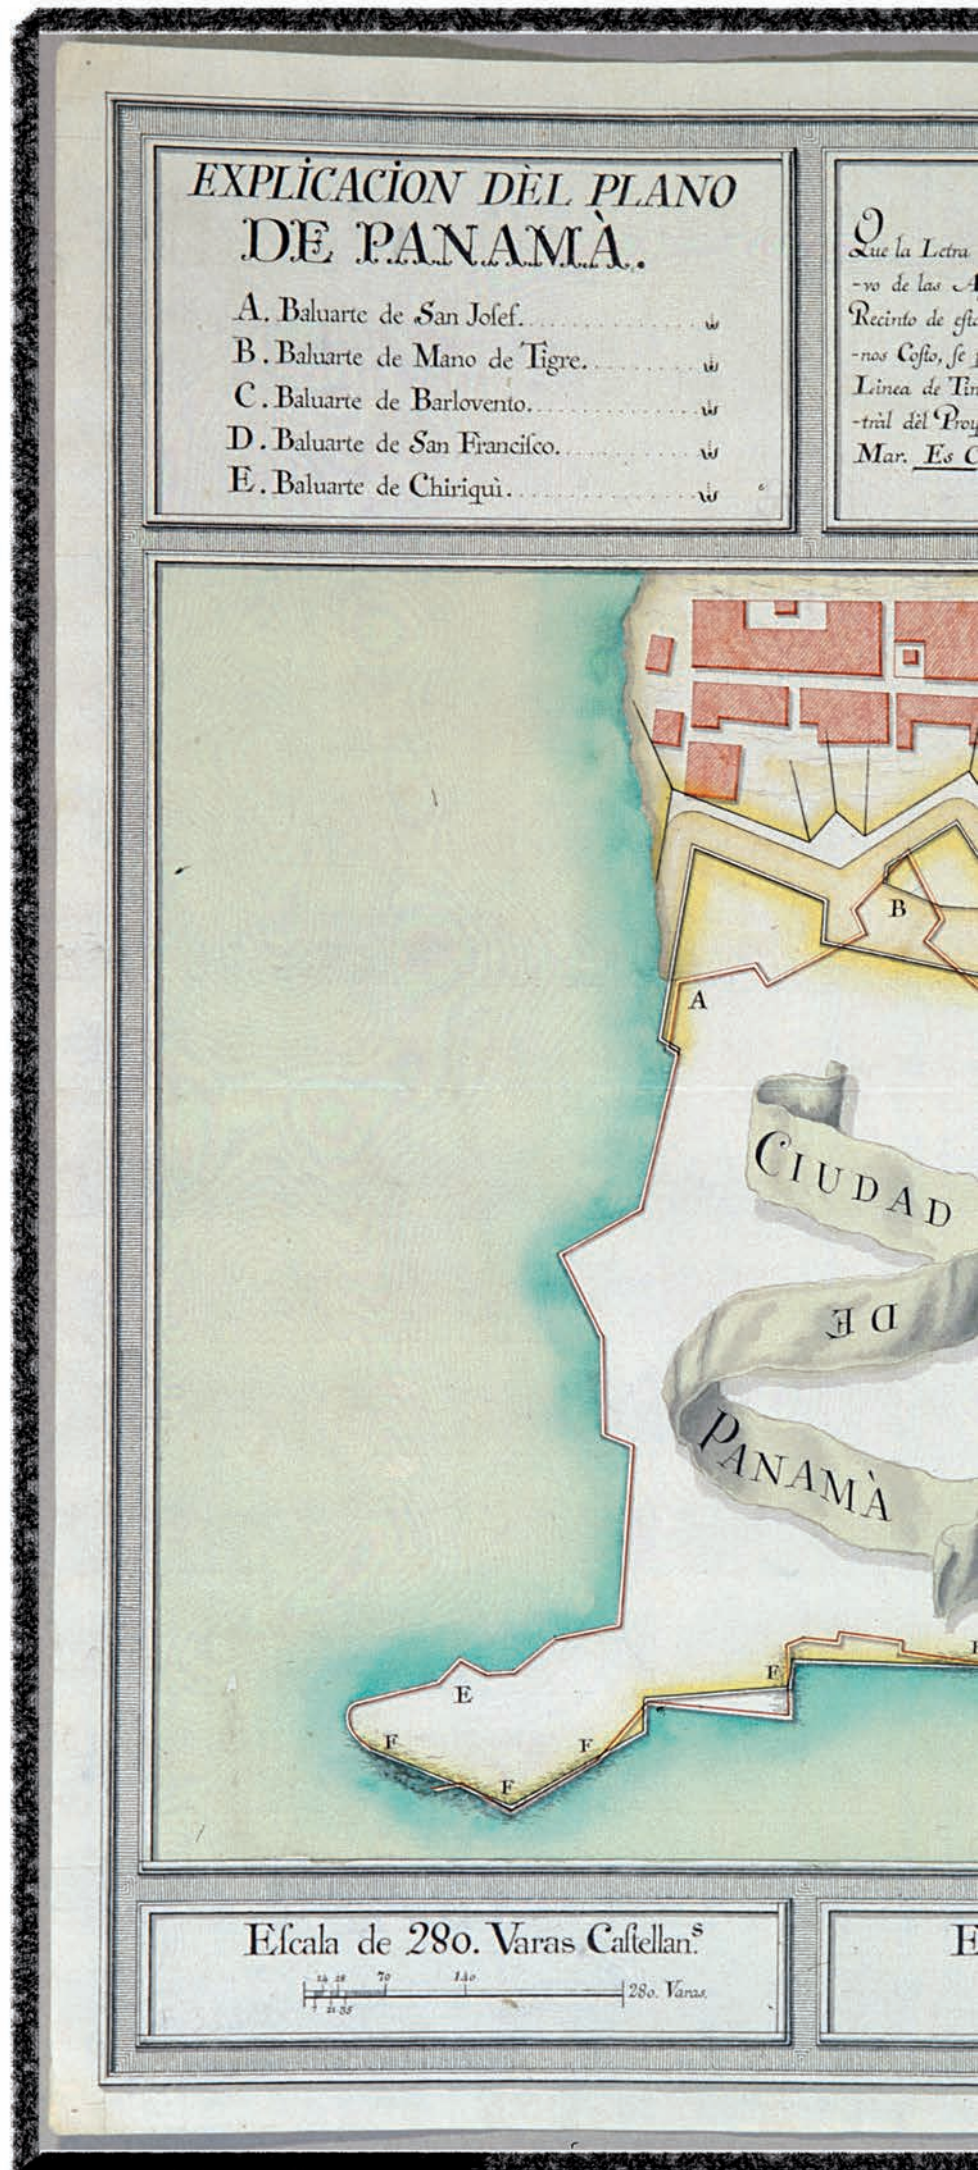
**AGI MP-Panamá 294. Plano de las obras de fortificación de Panamá, para cuyos trabajos fue contratado Marchante**
